CUP 505025 (3803471) "PREMIUM PLUS"

CUP 505070 (CUM 4089810)

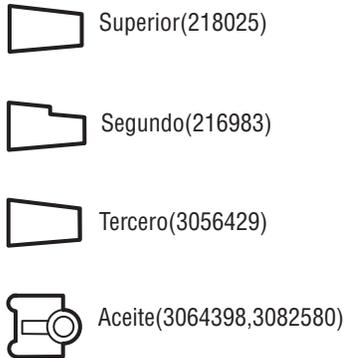
**CUP 505025
(3803471) "PREMIUM PLUS"**

- The top ring is a chrome keystone ring to be installed with designated face up.
- The 2nd ring is a narrower keystone ring with a step, (Also install 2nd ring with step facing up.)(Premium is all black)(Premium Plus is black with chrome face)
- The 3rd ring is a black keystone ring and has no step.
- The 4th ring is the oil control ring that includes a spring expander. The expander gap should be 180° from the oil control ring gap.
- All ring gaps should be 90° apart.
- **The top side identification can vary.**
- **The lower side of these rings will have NO markings.**

- **Anillo Superior:** El anillo superior es cromado y tiene forma trapezoidal. . Estas marcas deberán quedar mirando hacia arriba una vez el anillo sea instalado en el pistón.

- **Segundo Anillo:** El segundo anillo es más delgado y tiene un escalón en su parte interna superior.
Estas marcas deberán quedar mirando hacia arriba una vez el anillo sea instalado en el pistón. En los anillos "Premium" este segundo anillo es totalmente negro, mientras que en los "Premium Plus" el anillo es también negro pero la cara exterior es cromada.

- **Tercer Anillo:** El tercer anillo es negro y tiene forma trapezoidal. Estas marcas deberán quedar mirando hacia arriba una vez el anillo sea instalado en el pistón.

- **Cuarto Anillo:** El cuarto anillo es el anillo de control de aceite e incluye un resorte expandidor. Las puntas del resorte expandidor deberán ser instaladas a 180 grados de las puntas del anillo de control de aceite. En los juegos de anillos 3801056S y 3803471 los anillos de control de aceite son de acero.

- Todas las puntas de los anillos deberán ser instaladas teniendo una separación de 90 grados unas con otra.
- La identificación en la superior puede variar

- La parte de abajo de estos anillos no tiene códigos
